LES ATELIERS DIDEROTS

DIAGNOSTIC VISUEL

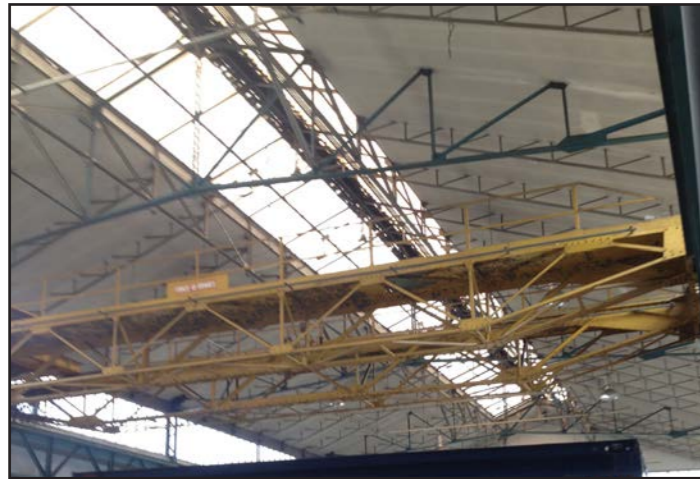
① LA HALLE DIDEROT

- Charpente métallique constituée de fermes principales de type Polonceau, de fermes secondaires dito et de fermettes en treillis.
- Les poteaux reprennent des poutres treillis support de pont roulant.
- Les ouvrages sont peints.
- Ensemble en bon état visuel.
- La couverture et les ouvrages accessoires sont dans un état visuel moyen.
- La façade est en enduit : état moyen, avec ossature métallique apparente.
- Les ouvrages de menuiseries métalliques sont dégradés.
- Aucune isolation apparente de ce bâtiment.
- Espace à grande potentialité architecturale, de part sa grande hauteur, et les nombreux apports de lumière naturelle en parties haute des murs latéraux et en toiture.

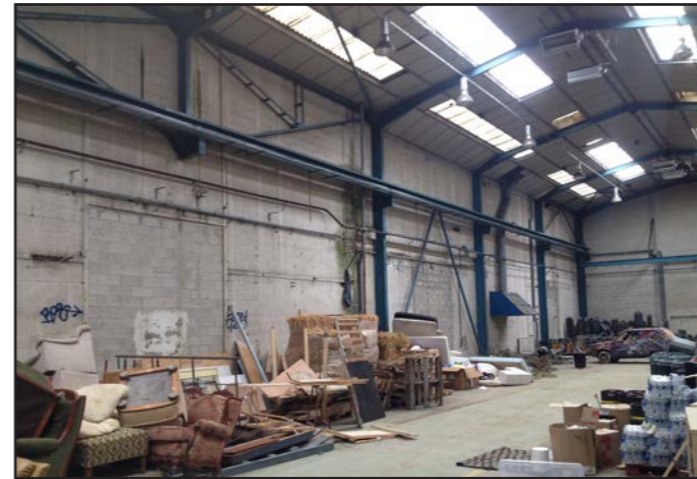
② LA HALLE PAPIN

- Charpente métallique constituée de profilés acier peint formant portiques sur trame régulière avec pannes de type IPN ou IPE et profils de contreventement des plans horizontaux et des plans verticaux.
- Ensemble en bon état visuel.
- Les remplissages intérieurs sont maçonnés (pas d'enduit intérieur) sans dégradation apparente.
- La couverture et les ouvrages accessoires sont dans un état visuel moyen à dégradé.
- La façade est partiellement constituée d'un bardage et de maçonnerie enduite.
- Les ouvertures en façade sont partiellement obturées par de la maçonnerie.
- Sols béton, état général visuel satisfaisant. Il conviendra de déterminer s'il s'agit de dallages ou de dalles portées.
- Espace à grande potentialité architecturale, de part sa grande hauteur et son caractère industriel.

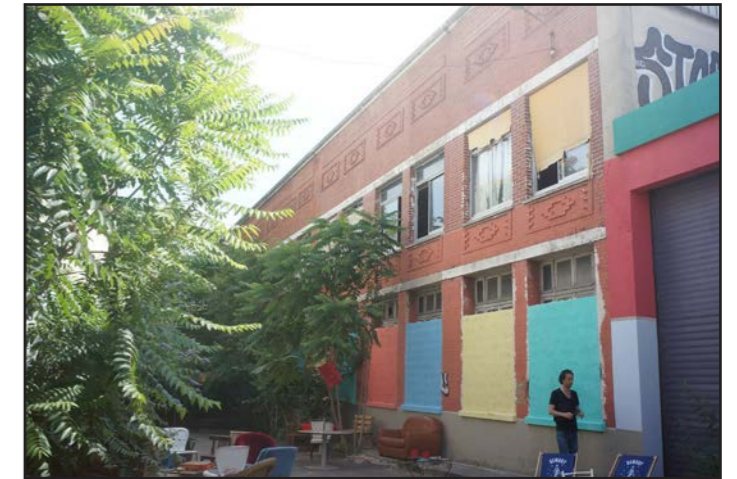
③ LE BÂTIMENT BRIQUE

- Les façades maçonnées avec brique extérieure sont d'aspect correct (pas ou peu de fissurations apparentes).
- La toiture est constituée apparemment d'une charpente métallique et d'une couverture en tôle ondulée.
- Planchers bois en RDC et R+1 mauvais état.
- Menuiseries extérieures bois et aluminium mauvais état.
- Bâtiment à grande potentialité architecturale, de part sa façade brique typique des architectures industrielles du 19^{ème} et 20^{ème} siècles, ses grandes et nombreuses ouvertures sur l'extérieur, ainsi que les hauteurs sous plafond généreuses qu'il développe.

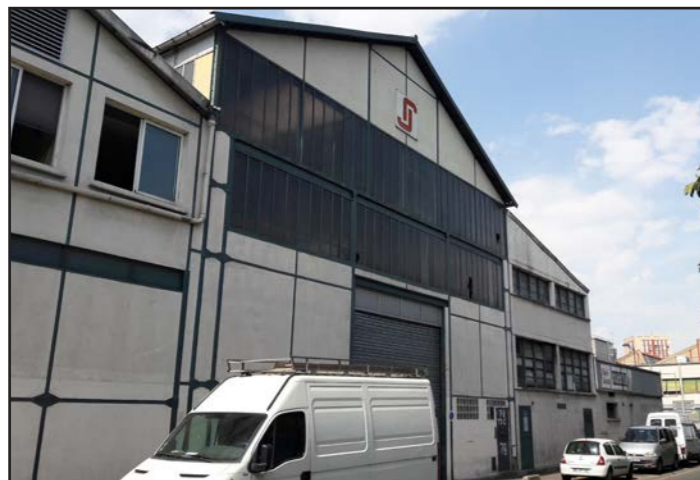
④ L'ATELIER SHED

- La charpente est constituée de profilés treillis en acier. Etat apparemment correct.
- La couverture semble être dans un état moyen à dégradé.
- Sols béton, état général visuel satisfaisant. Il conviendra de déterminer s'il s'agit de dallages ou de dalles portées.
- Espace à grande potentialité architecturale, de part sa grande hauteur, et l'apport d'une lumière généreuse et homogène par les sheds.

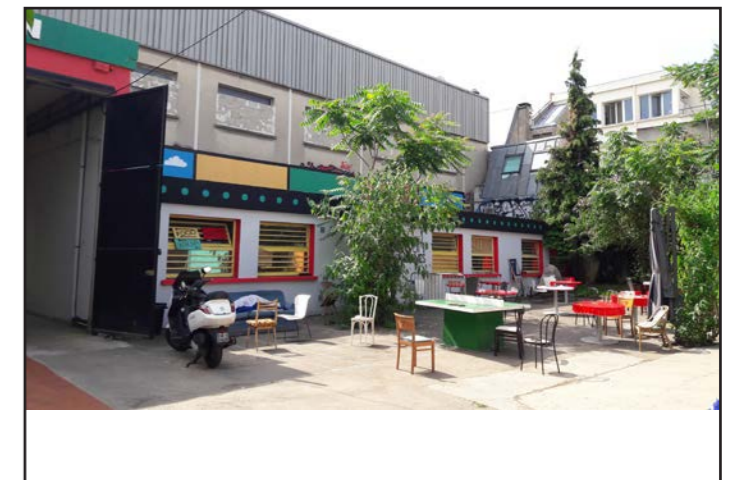
⑤ LES BUREAUX

- Façades maçonnées enduites, état moyen.
- Toiture est constituée apparemment d'une dalle béton plus étanchéité.
- Menuiseries extérieures acier état moyen,
- Sols béton, état général visuel satisfaisant. Il conviendra de déterminer s'il s'agit de dallages ou de dalles portées.
- Ajout tardif, ce bâtiment n'a pas de qualité architecturale ou patrimoniale remarquable.

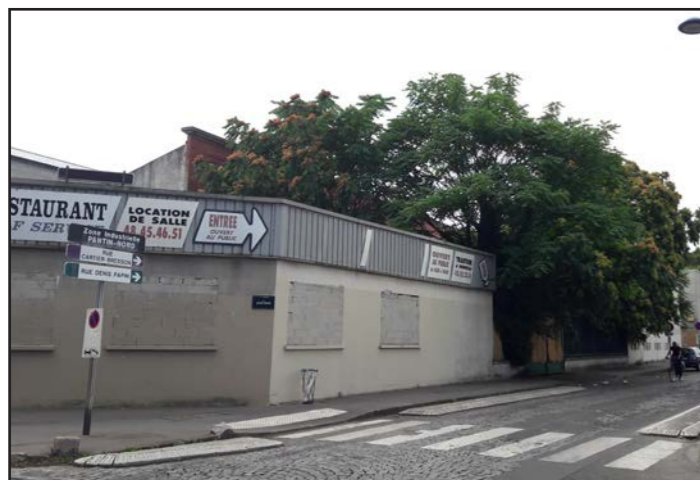
⑥ LE RESTAURANT

- Bâtiment muré, nous n'avons pu accéder à l'intérieur.
- Façades maçonnées enduites, état moyen.
- La toiture est constituée apparemment d'une charpente métallique et d'une couverture en tôle ondulée.
- Ajout tardif, ce bâtiment n'a pas de qualité architecturale ou patrimoniale remarquable.

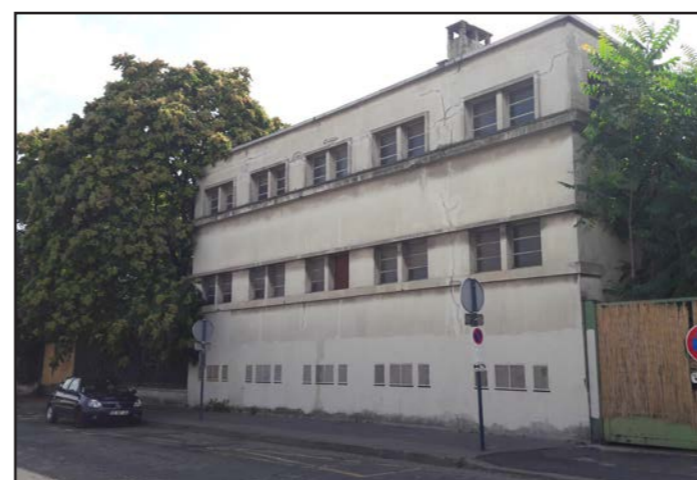
⑦ LE BÂTIMENT TECHNIQUE

- Bâtiment muré, nous n'avons pu accéder à l'intérieur.
- Façades maçonnées enduites, état moyen.
- Bien que présentant un dessin intéressant typique des années 50, ses façades peu ouvertes, et ses hauteurs sous plafond réduites semblent peu propice à une restructuration en atelier ou bureau.
- Si l'on décide de conserver les halles, il convient de détruire ce bâtiment car situé sur l'emplacement logique du parking à réaliser réglementairement.

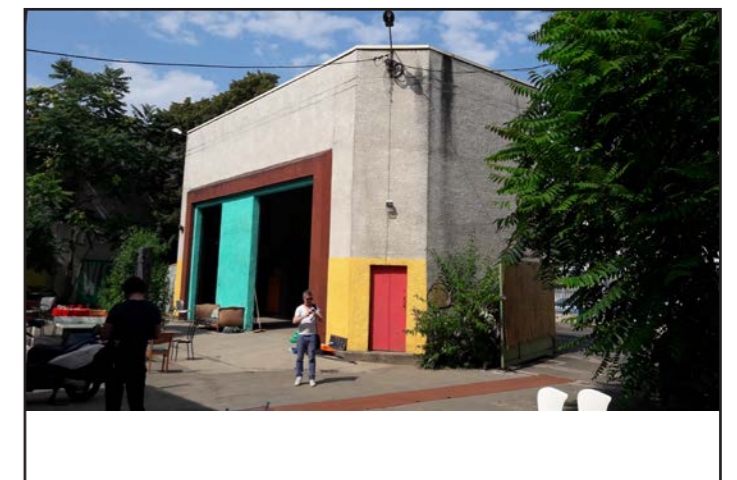
⑧ LE BAR DES ASSOCIATIONS

- Façades maçonnées enduites, bon état.
- La toiture est constituée d'une charpente métallique et d'une couverture en tôle ondulée.
- Bâtiment non fermé
- Sols béton, état général visuel satisfaisant.
- Si l'on décide de conserver les halles, il convient de détruire ce bâtiment car situé sur l'emplacement logique du parking à réaliser réglementairement.
