LES ATELIERS DIDEROTS

DIAGNOSTIC VISUEL

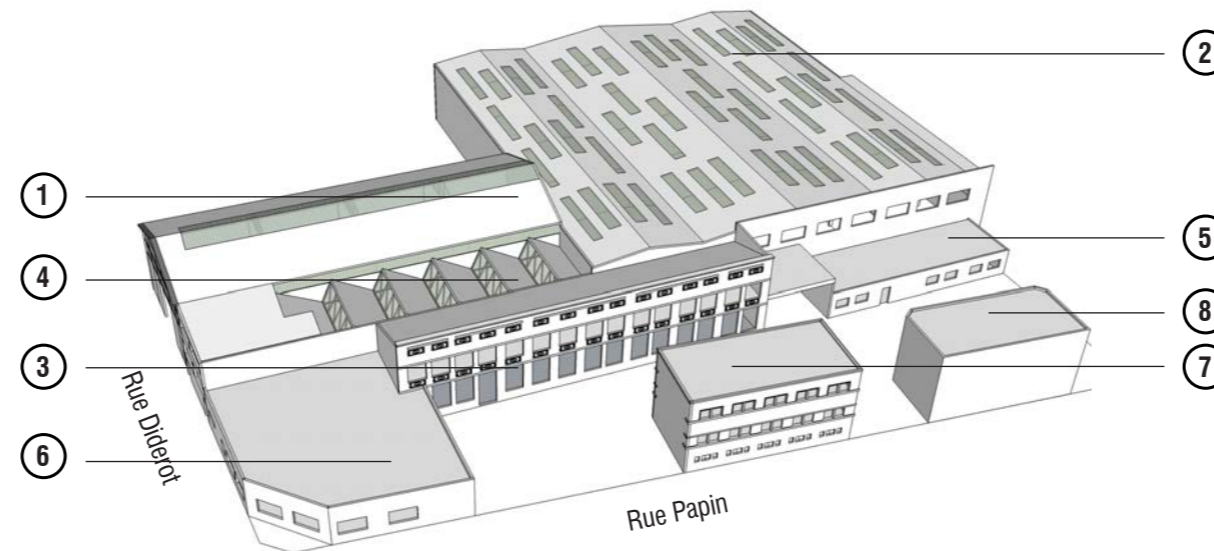
④ L'ATELIER SHED

- La charpente est constituée de profilés treillis en acier. Etat apparemment correct.
- La couverture semble être dans un état moyen à dégradé.
- Sols béton, état général visuel satisfaisant. Il conviendra de déterminer s'il s'agit de dallages ou de dalles portées.
- Espace à grande potentialité architecturale, de part sa grande hauteur, et l'apport d'une lumière généreuse et homogène par les sheds.
