RÉHABILITATION D'UNE CITÉ-JARDINS

Le Pré-Saint-Gervais (93)

L'opération du Pré-Saint-Gervais, portée par Seine-Saint-Denis Habitat et réalisée par l'agence A&B architectes et l'entreprise de travaux Colas conjugue valorisation patrimoniale et réhabilitation lourde, en site occupé.

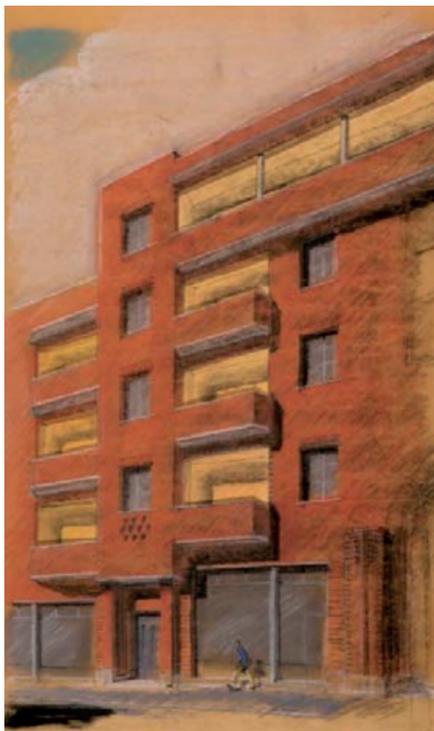
Dessin de F. Dumail, collectif avenue Jean Jaurès
© DAF, Cité de l'architecture et du patrimoine,
Centre d'archives d'architecture du XXe siècle

Ces collectifs sont en structure de béton uniformément revêtus d'un parement de briques. Leur enveloppe témoigne d'une très grande maîtrise de la brique, du béton et des enduits. Les façades sur rue sont tout autant soignées que les façades arrière. Les façades d'angle se distinguent par de fins linteaux de ciment blanc soulignant les horizontalités. Leurs surfaces sont animées par de multiples appareillages de briques (posées debout ou en diagonale) et des bandeaux de béton notamment au niveau des rez-de-chaussée, des entrées et des porches. Pour éviter un front urbain continu et monotone, elles jouent sur le dénivelé pour les hauteurs. La composition architecturale est régulièrement symétrique mais intègre des dissymétries qui créent la surprise, multipliant et variant les vues et perspectives. Le jeu d'opposition et de contrastes se retrouve jusque dans les détails architecturaux et participe à la cohérence architecturale de l'ensemble.

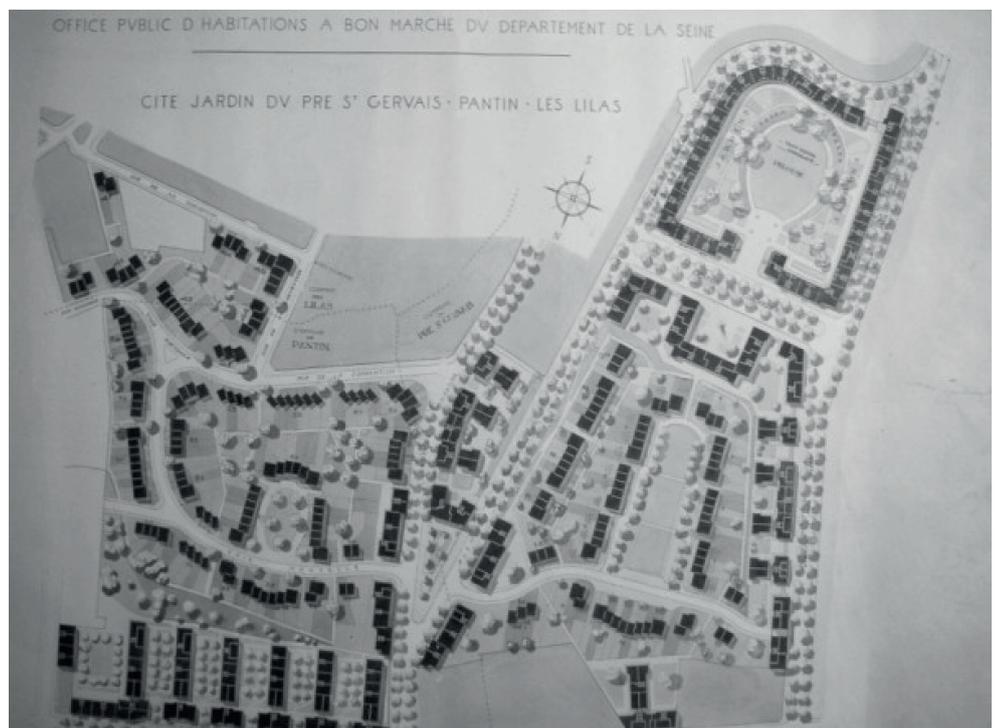
Le Pré-saint-Gervais, cité-jardin, plan d'ensemble, novembre 1927.
© DAF, Cité de l'architecture et du patrimoine, Centre d'archives d'architecture du XXe siècle

La cité-jardins du Pré-Saint-Gervais, de Pantin et des Lilas a été construite sur un site dont la topographie irrégulière, très pentue par endroit, a contribué à en diviser naturellement sa construction en parties distinctes correspondant à trois périodes de travaux, de 1927 à 1952. La première tranche de construction a été réalisée de 1927 à 1931, au sud de la commune du Pré-Saint-Gervais, sur un terrain à forte pente et de faible qualité (formé par les remblais du métro) autour d'une dépression au lieu-dit du Trou Marin. Le premier îlot construit est un long immeuble qui entoure cette dépression, assainie, sur laquelle on y a construit un stade sportif de plein air. En contrebas, sur un deuxième îlot, les collectifs enserrent des pavillons, disposés au centre sur la partie surélevée et instable du terrain pour éviter de coûteuses fondations, et profiter des vues lointaines et proches. La place Séverine articule ces deux ensembles et relie les voies de circulation. Les immeubles collectifs uniformément vêtus de briques rouges forment une barrière construite protégeant les espaces extérieurs comme le stade implanté au sud et le square Henri Sellier au centre des pavillons. La couleur des pavillons, de facture moderne, revêtus d'un crépi tyrolien gris, tranche avec la composante brique des immeubles collectifs. L'ensemble prend sa forme définitive en 1930-1931 avec la réalisation du groupe scolaire Jean Jaurès et d'un gymnase. Cette partie de la cité-jardin dispose aujourd'hui encore de ces équipements.

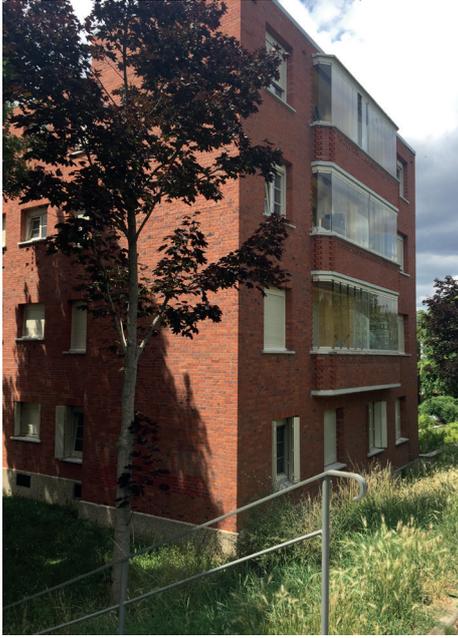
Les loggias vues de l'extérieur

Les loggias ont été transformées par l'ajout d'éléments vitrés transparents rabattables. Ces éléments coulissent le long de 2 rails métalliques fixés en partie haute et basse de la loggia et sont rabattables en totalité sur le côté intérieur de la loggia. L'isolation murale des fonds de loggia en ITE a été réalisée par l'application d'un enduit mince jaune proche du coloris d'origine. Les rails ont une teinte RAL 1013 se rapprochant le plus possible des éléments de modénature en béton ou peints afin de se fondre dans la masse. Les éléments vitrés sont non jointifs pour donner une impression de transparence totale à cet espace tampon.

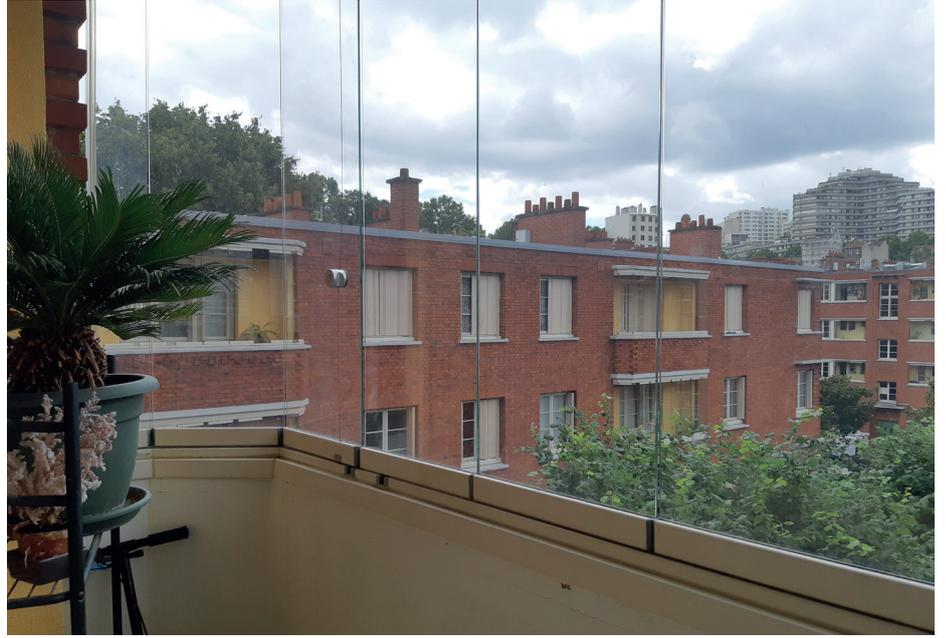
Vue de l'intérieur d'une loggia

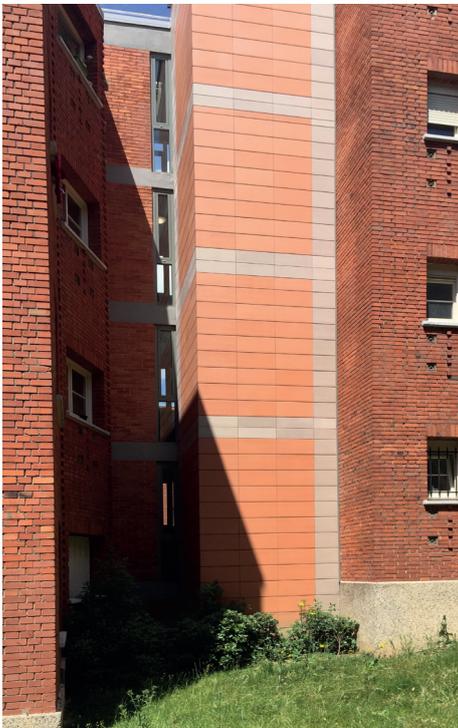
Cage d'ascenseur

La création de 3 cages d'ascenseur sur 4 étages côté cour, au droit des coursives des bâtiments G, H, I a été étudiée pour s'intégrer dans la morphologie des espaces extérieurs et dans la volumétrie existante. Ces volumes encagés ont un revêtement, type TERREAL, d'une teinte proche de la brique d'origine.

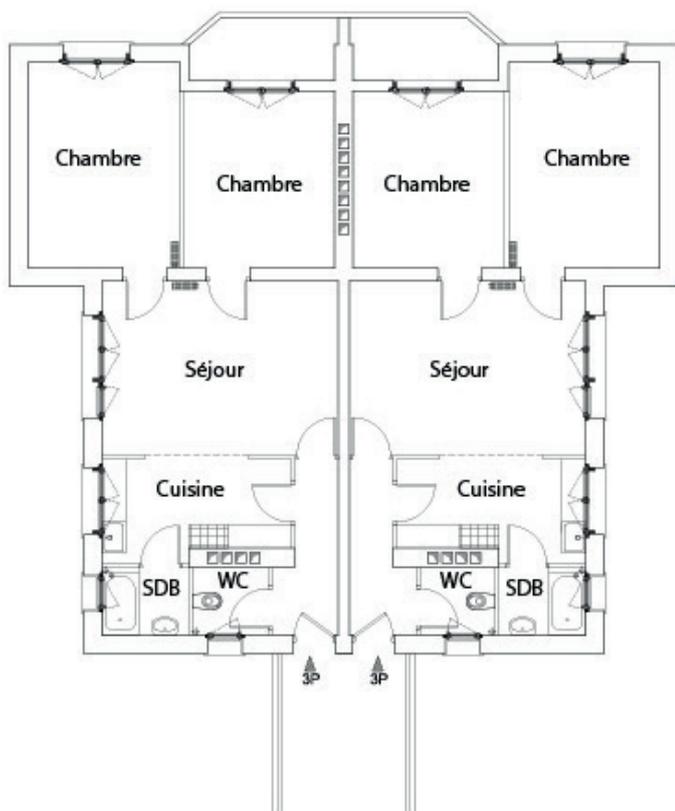
Echelle : 1/100

Plan de logements T3 avant l'intervention

La rénovation des logements et la fusion de certains petits appartements ont permis la création de 21 logements PMR et le regroupement de 32 logements en 16 nouveaux logements. L'ensemble est passé de 231 logements à 212 logements pour une répartition de 26xST, 74x2P, 76x3P, 28x4P, 7x5P, 1x6P. Les travaux intérieurs au logement ont été effectués en milieu occupé (refonte des salles d'eau et des cuisines / remplacement des portes palières en bois par des portes blindées / pose de compteurs d'eau individualisés / pose de revêtement de sol type Gerflor / détalonnage des portes suite à la mise en place d'une VMC Hygro B / recréation d'une gaine dans les salles de bains pour le passage des réseaux ECS et des conduits VMC).

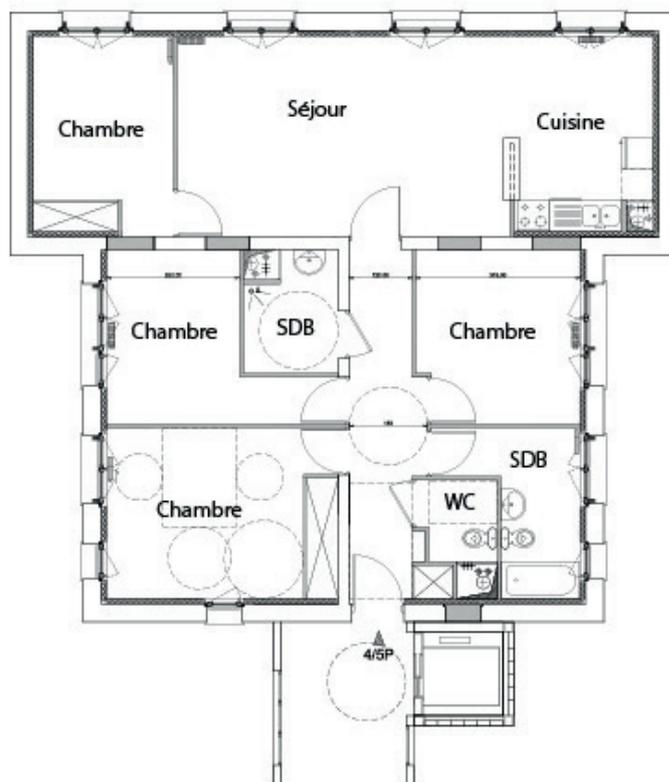
Echelle : 1/100

Plan d'un logement PMR créés après regroupement des deux logements T3
